## Prosedyre for å eliminere vanlige fiber kontakt feil på LTE, 4G base stasjoner:

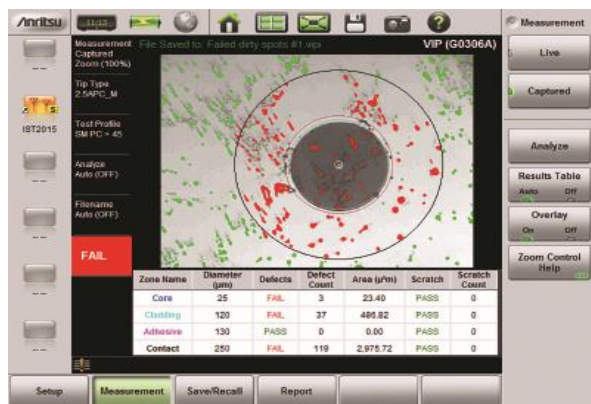
1. Fiber ender og kontakter, skitt og urenheter: Bare ved å berøre fiber enden på en fibersnor vil en kunne avsette en tynn fetthinne som umiddelbart vil påvirke ytelsen. Dempningen øker og dette vil kunne påvirke ytelsen og tapet i et kontaktpanel. Hele 60-75% av alarmer, feil og dårlig signal gjennomgang skyldes skitt og urenheter i kontakt paneler. Som du ser på figuren under vil en pass/fail test etter internasjonale normer som IEC 61300-3-35 kunne fortelle deg om en fiber ende eller kontakt er ren og skade fri. Man benytter da et fiber skop som tester etter disse IEC normene. Et slikt skop kan brukes mot en PC, en OTDR eller et SiteMaster instrument med nyeste software installert.

En skitten kontakt som vil gi mye tap målt etter IEC standarden. Kontakten etter rens og ny måling:

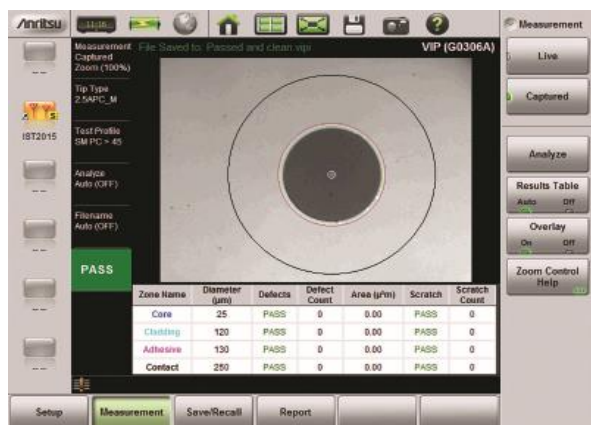
Som vi så av det siste bildet vil samme kontakten etter rens og ny fiber skop måling passere testene etter IEC 61300-3-35 standarden.
